# SKODA OCTAVIA 1.8i 20V

Data:	30.4.98
Schema N°:	1
Annulla Sch. del:	///.///.///
Disegn.:	L.B.
Visto:

Assistenza  
Tecnica

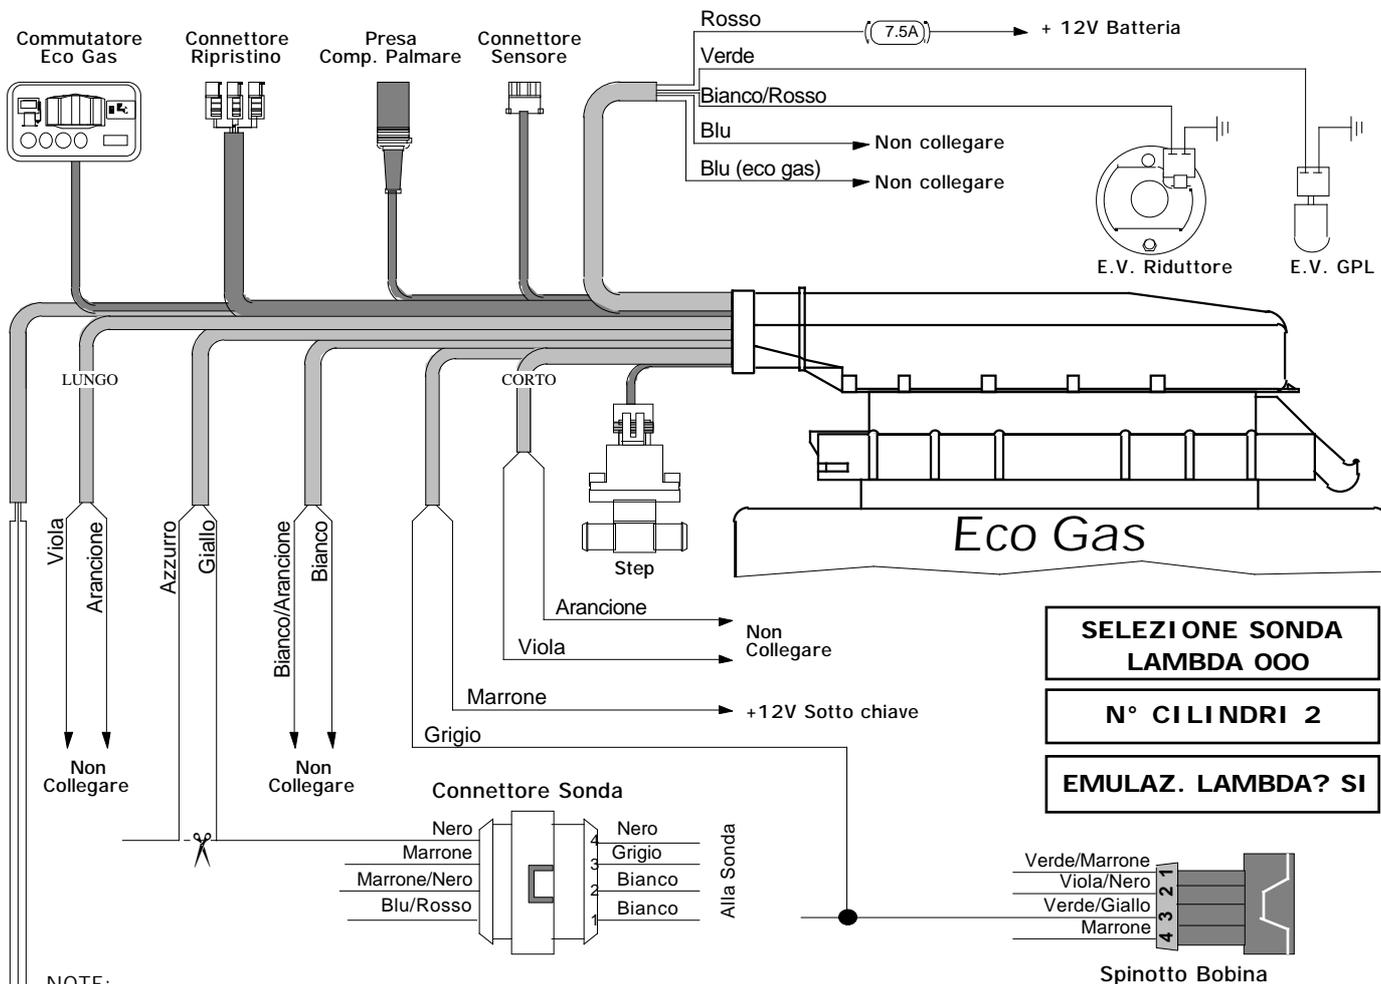
- Anno: dal 1996 • kW: 92 • Sigla Motore: AGN
- Iniezione: elettronica multipoint Bosch Motronic • Accensione: elettronica
- > Miscelatore GPL: 12M88190003 > Miscelatore Metano: 12MM88190003 (verificare)
- > Complessivo Eco Gas cod. 06LB00001532
- > Commutatore ad incasso: 06LB00001999
- > N° 1 MODULAR STARTEND cod. 06LB50030000
- > N° 2 MODULAR HI cod. 06LB00003001
- > N° 2 Confez. MODULAR CAB DX PLUS cod. 06LB50030003 o
- > N° 2 Confez. MODULAR CAB SX PLUS cod. 06LB50030004 (verificare)

Il Connettore Sonda Lambda è situato a monte della stessa.  
Lo spinotto bobina si trova sul modulo di accensione.  
Nel caso si riscontrino problemi di malfunzionamento a benzina contattare il servizio "Assistenza Tecnica".  
L'acquisizione automatica della ricchezza % dell'emulazione lambda deve generalmente fornire valori intorno a  $40 \pm 48\%$ . Se i risultati sono molto diversi ripetere l'acquisizione o correggere manualmente.

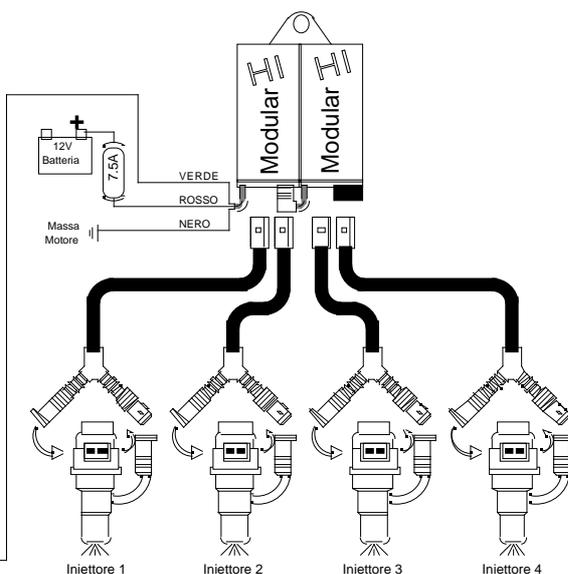
Viola/Bianco → Non Collegare

Nero → Massa Motore

Verde/Bianco
