## SUBARU LEGACY 1.8i

- Anno: 1991
- Iniezione: elettronica singlepoint
- Accensione: elettronica
- Miscelatore: 12MX 0020 0001
- Completivo Eco Gas

Schema n°: 1

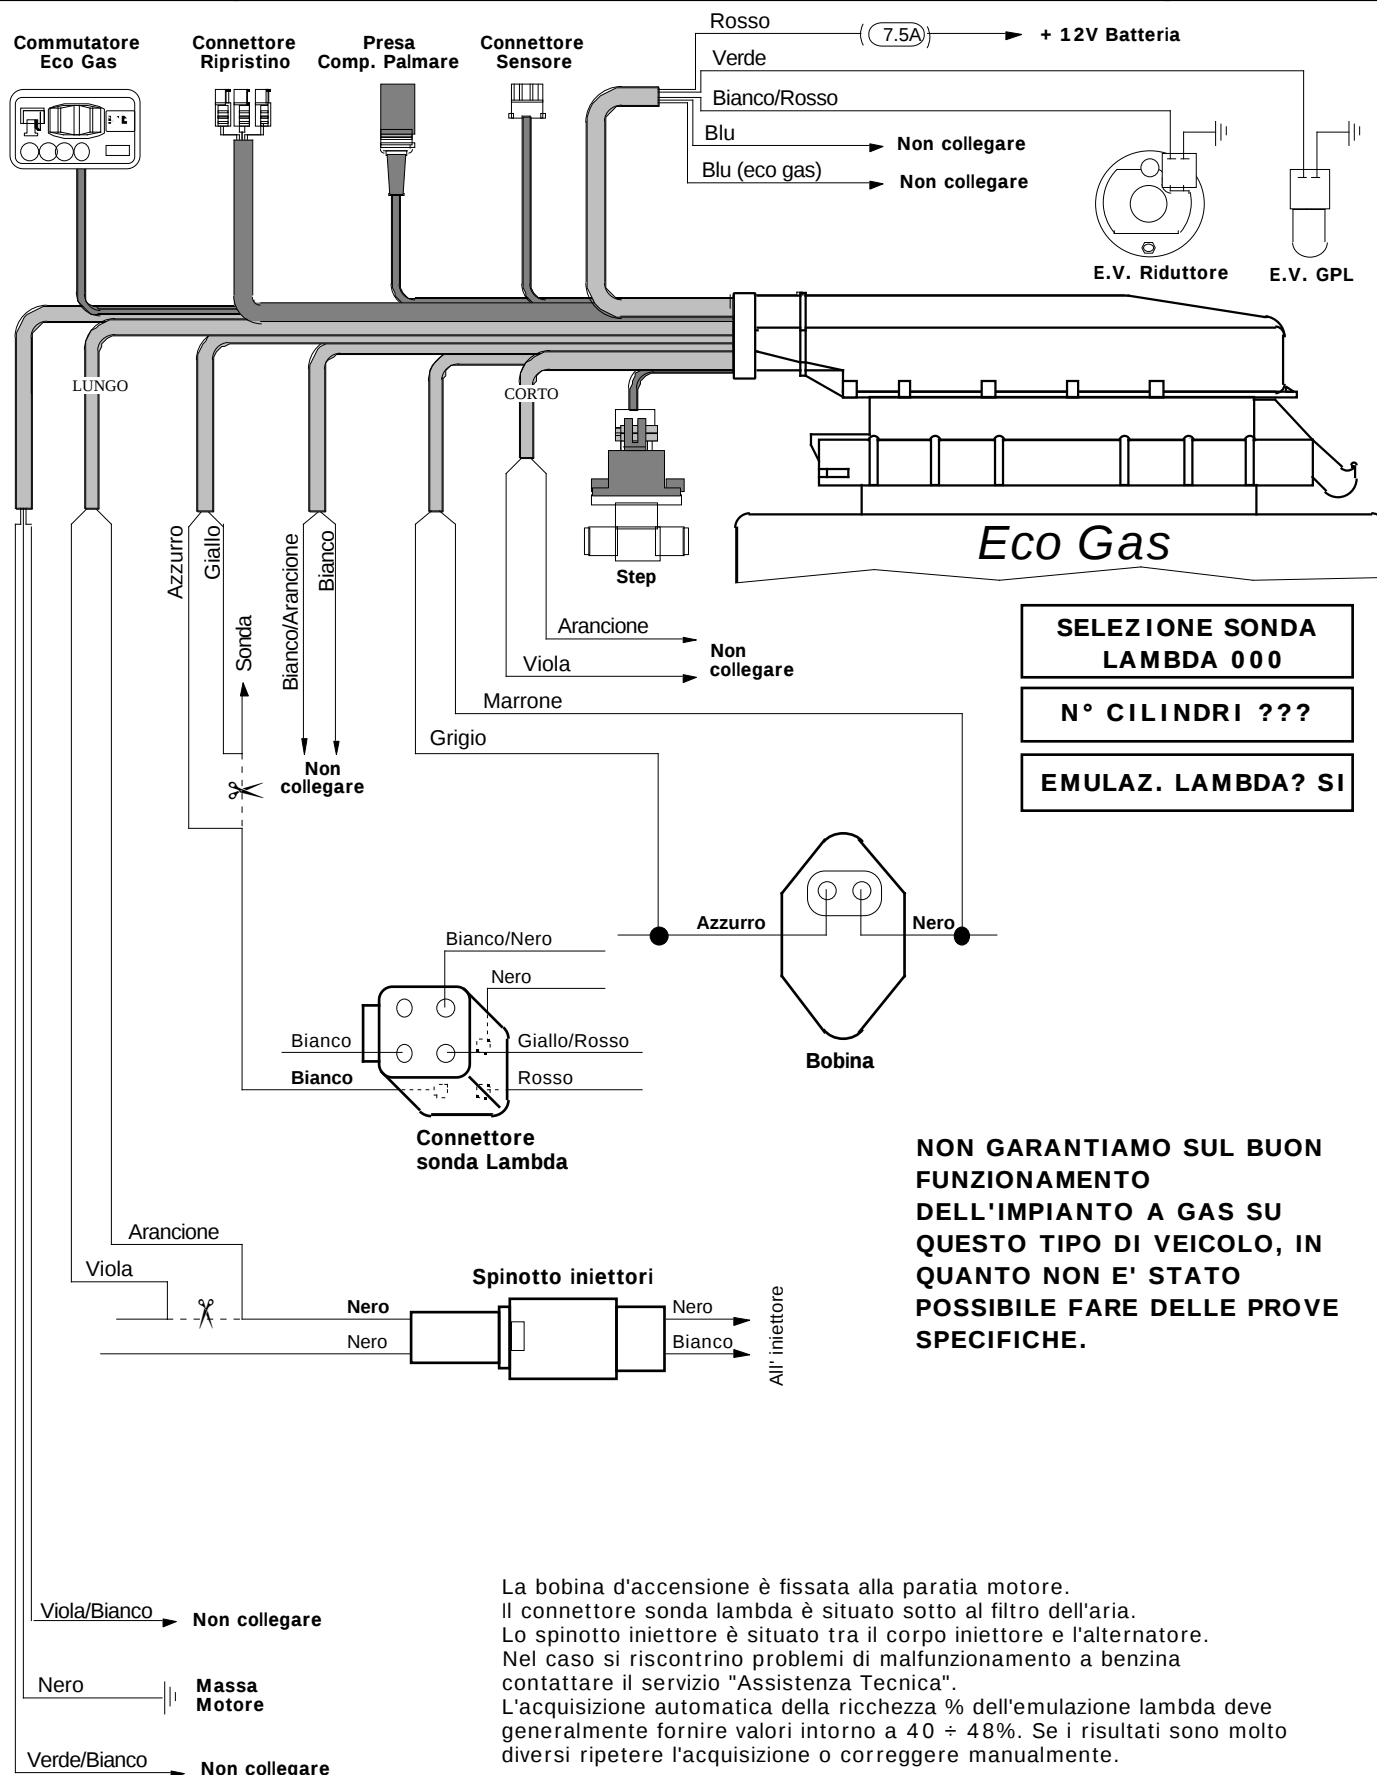
La bobina d'accensione è fissata alla paratia motore.  
Il connettore sonda lambda è situato sotto al filtro dell'aria.  
Lo spinotto iniettore è situato tra il corpo iniettore e l'alternatore.  
Nel caso si riscontrino problemi di malfunzionamento a benzina contattare il servizio "Assistenza Tecnica".  
L'acquisizione automatica della ricchezza % dell'emulazione lambda deve generalmente fornire valori intorno a 40 ÷ 48%. Se i risultati sono molto diversi ripetere l'acquisizione o correggere manualmente.
